AUTO INSPEKCJA PP MOTORS

# Raport z badania pojazdu

Volkswagen Passat | KST-0001-25

| Rodzaj dokumentu | Raport po oględzinach pojazdu |

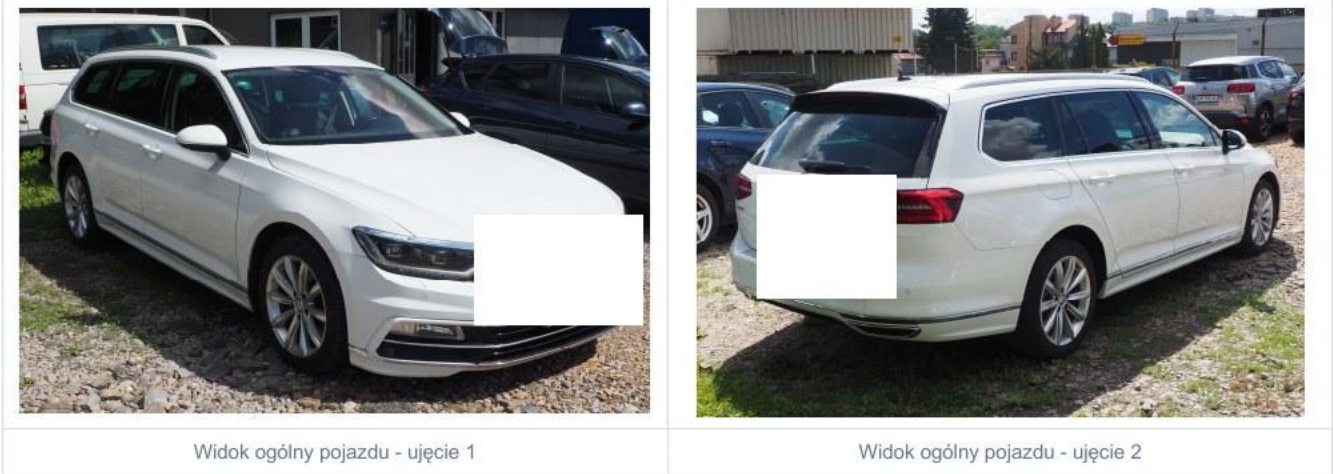
WIDOK OGÓLNY POJAZDU

Na wielu elementach karoserii stwierdzono liczne odpryski, ubytki oraz doraźne naprawy powłoki lakierowej. Stwierdzono również ognisko korozji w rejonie progu lewego. Stan karoserii należy uznać za średni, wymagający uwzględnienia przy ocenie wartości pojazdu.

- Pokrywa komory silnika - odpryski powłoki lakierowej, ślady po naprawach doraźnych powłoki lak. (zaprawki).
- Zderzak przedni - ubytki powłoki lakierowej na narożach dolnych prawa i lewa strona, ślady po naprawach doraźnych powłoki lak. (zaprawki).
- Błotnik PP - ślady po naprawie doraźnej powłoki lak. (zaprawka).
- Klamka drzwi PP - ubytek powłoki lak.
- Drzwi TP - ślady po naprawach doraźnych powłoki lak. (zaprawki).
- Zderzak T - ślady po naprawie doraźnej powłoki lak. (zaprawka).
- Błotnik TL - ślady po naprawach doraźnych powłoki lak. (zaprawki).
- Drzwi PL - ubytek powłoki lakierowej.
- Listwa progu L - ognisko korozji przy nadkolu przednim.
- Ogólny stan karoserii średni - wymaga zabiegów odświeżających oraz naprawy ubytków.
- Dach - ogniska korozji przy szybie czołowej ze śladami napraw doraźnych (zaprawki).
- Raport z grubości powłoki lakierowej znajduje się w załączniku.

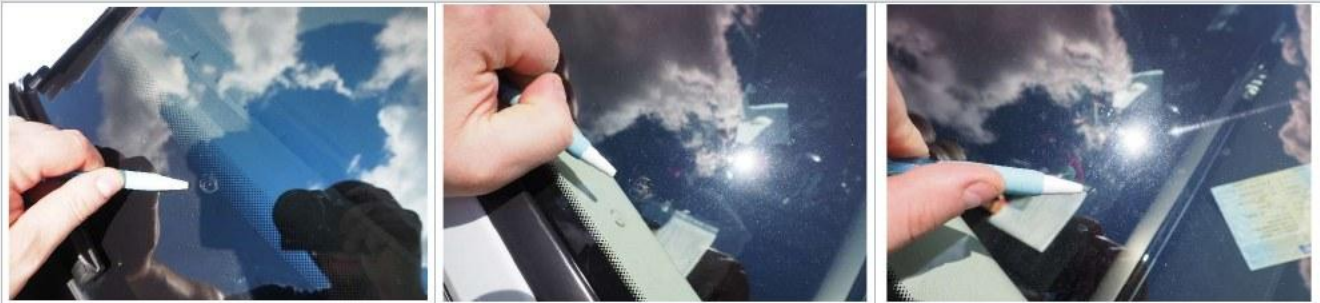
| Obszar | Ocena | Komentarz |
|---|---|---|
| Szyba czołowa | Do wymiany | Stwierdzono trzy odpryski na szybie czołowej. |

| Umiejscowienie | Rok produkcji | Uwagi / uszkodzenia |
|---|---|---|
| Szyba czołowa | 2018 | Odpryski na szybie czołowej |

Szyba czołowa posiada trzy odpryski.

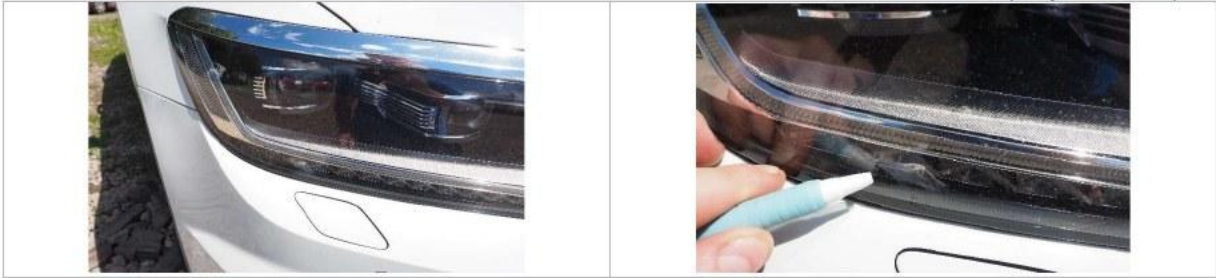
Sprawdzone żarówki działają bez zarzutu.  
 Światła pojazdu są w dobrym stanie.  
 Reflektor P - ciało obce we wnętrzu elementu.

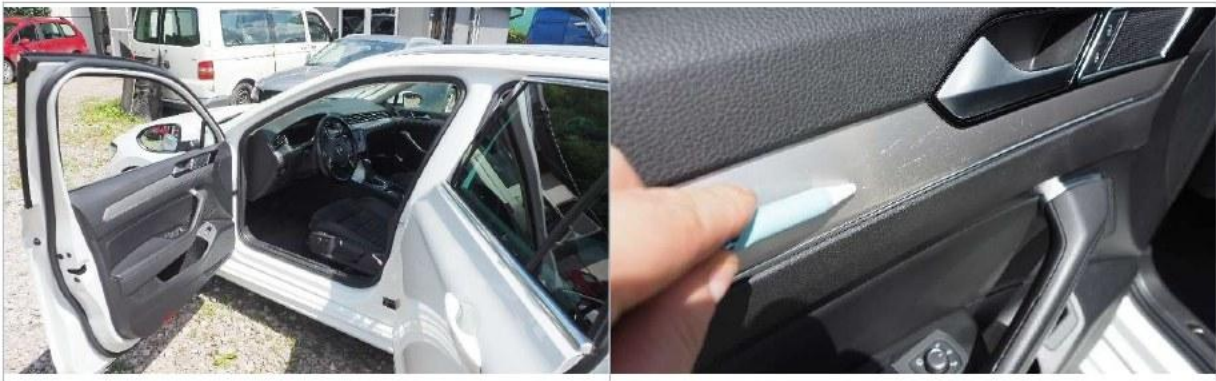
| Element | Stan / uwagi |
|---|---|
| Przetarcia | Przetarcie listwy drzwi kierowcy |

Elementy kokpitu są w dobrym stanie.  
 Na elementach z tworzywa sztucznego stwierdzono rysy eksploatacyjne.  
 Poszycia siedzeń przednich są czyste.  
 Poszycia siedzeń tylnych są czyste.  
 Podsufitka: brak widocznych zabrudzeń i uszkodzeń.  
 We wnętrzu nie czuć zapachu papierosów.  
 Brak śladów sierści zwierząt.  
 Elementy plastikowe są całe.  
 Kierownica, okładziny pedałów, dźwigni hamulca ręcznego i lewarka zmiany biegów niezniszczone, całe.  
 Zarysowana listwa drzwi PL pod klamką wewnętrzną.

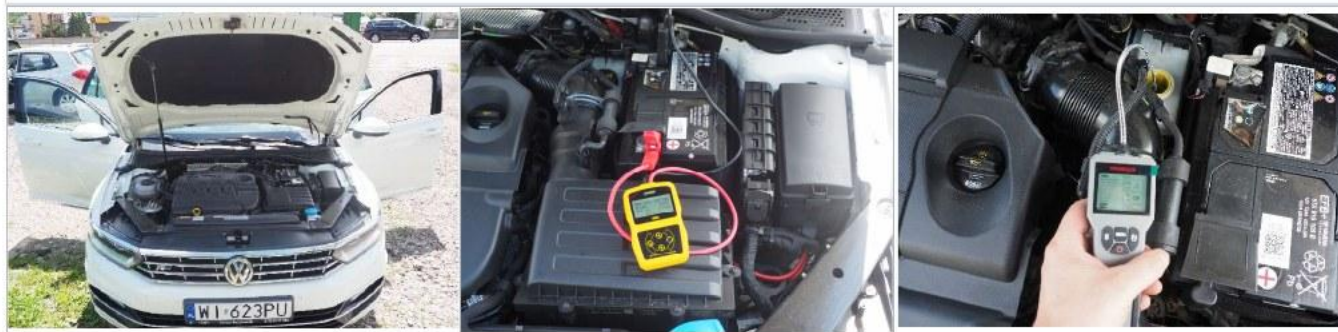
| Element | Stan |
|---|---|
| Akumulator | Test sprawności wykazał konieczność wymiany akumulatora |

Komora silnika jest nie myta.

Poziom płynów eksploatacyjnych jest prawidłowy w zbiorniczkach wyrównawczych układu chłodzenia oraz płynu hamulcowego.

Nie stwierdzono śladów oleju na elementach silnika, w miejscach, gdzie można zaglądnąć.

Brak fiszek serwisowych.

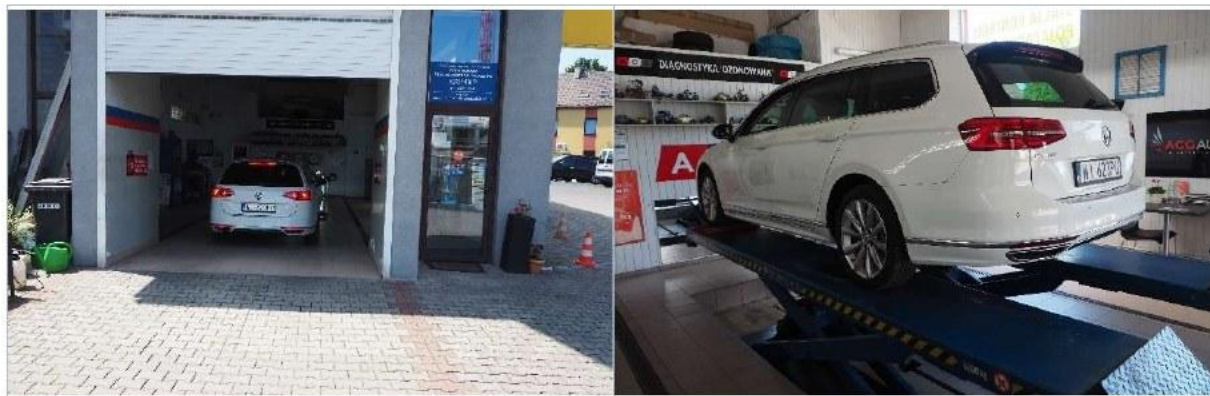
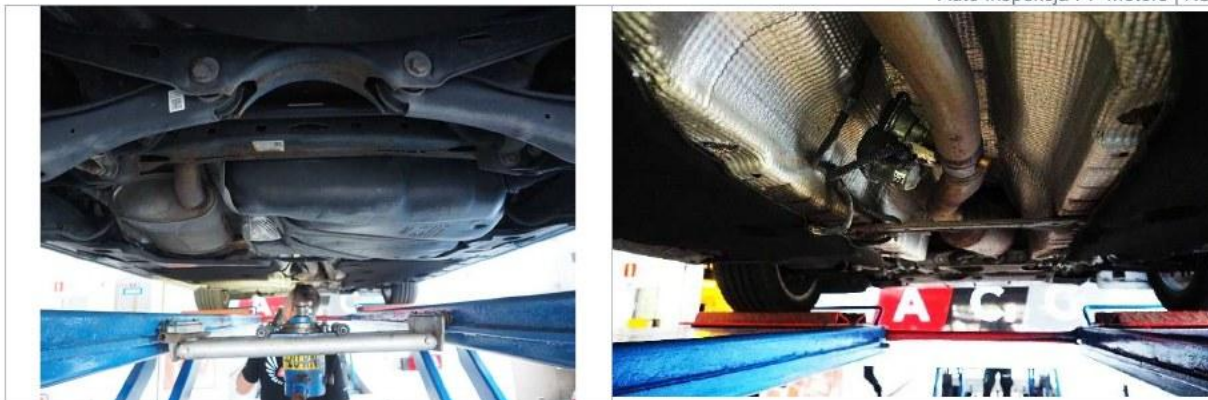
| Układ / element | Opis |
|---|---|
| Układ hamulcowy (tarcze oraz klocki) | Tarcze hamulcowe przód i tył do wymiany przy następnej wymianie klocków hamulcowych |

Nie stwierdzono luzów w podzespołach zawieszenia.

Nie stwierdzono śladów oleju na elementach silnika, w miejscach, gdzie można zaglądnąć.

Na elementach zawieszenia widoczne ślady korozji.

Brak śladów mycia silnika od strony podwozia.
