AUTO INSPEKCJA PP MOTORS

# Raport z badania pojazdu

Volkswagen Passat | KST-0001-25

| Rodzaj dokumentu | Raport po oględzinach pojazdu |

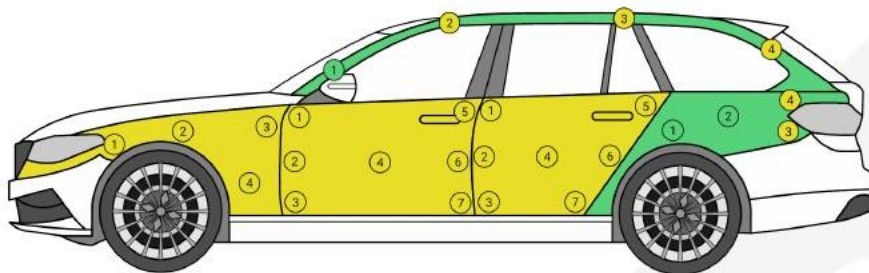
### SAPL: Interpretacja ogólna, Nadwozie

| LEWA STRONA | | | | | | | | | | | |
|---|---|---|---|---|---|---|---|---|---|---|---|
| Lewy słupek | Fe + Zn | 56 | 70 | 60 | 70 | 56 | 56 | 57 | - | - | - |
| Lewy tylny błotnik | Fe + Zn | 57 | 80 | 68 | 80 | 75 | 58 | 57 | - | - | - |

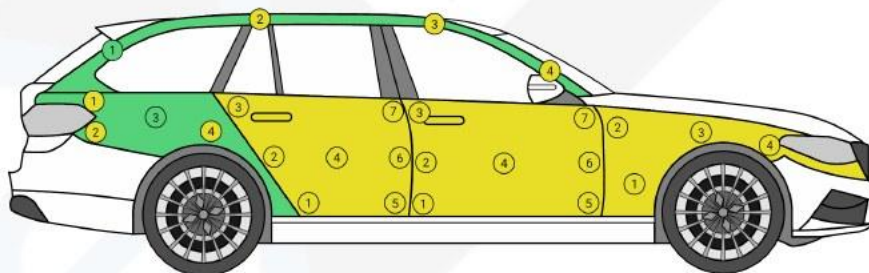
| PRAWA STRONA | | | | | | | | | | | |
|---|---|---|---|---|---|---|---|---|---|---|---|
| Prawy słupek | Fe + Zn | 57 | 73 | 64 | 73 | 58 | 57 | 66 | - | - | - |
| Prawy tylny błotnik | Fe + Zn | 65 | 74 | 69 | 68 | 65 | 74 | 68 | - | - | - |

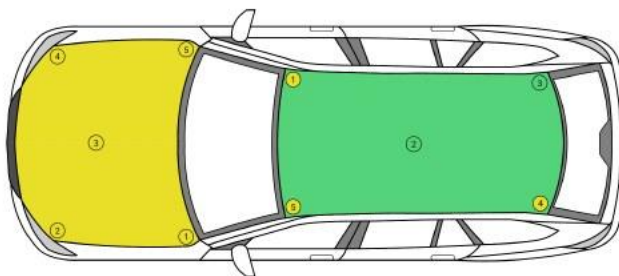
| GÓRA | | | | | | | | | | | |
|---|---|---|---|---|---|---|---|---|---|---|---|
| Pokrywa silnika | Fe + Zn | 52 | 67 | 59 | 52 | 64 | 56 | 67 | 56 | - | - |
| Dach | Fe + Zn | 58 | 72 | 68 | 58 | 72 | 71 | 69 | 68 | - | - |
